マクドナルド フィンランド本社社屋 竣工 1997 年

McDonald's Finland Headquarters, Helsinki, Finland

ラハティ冬季競技博物館アネックス 竣工 1999 年

Museum of Winter Sports Annex, Lahti, Finland

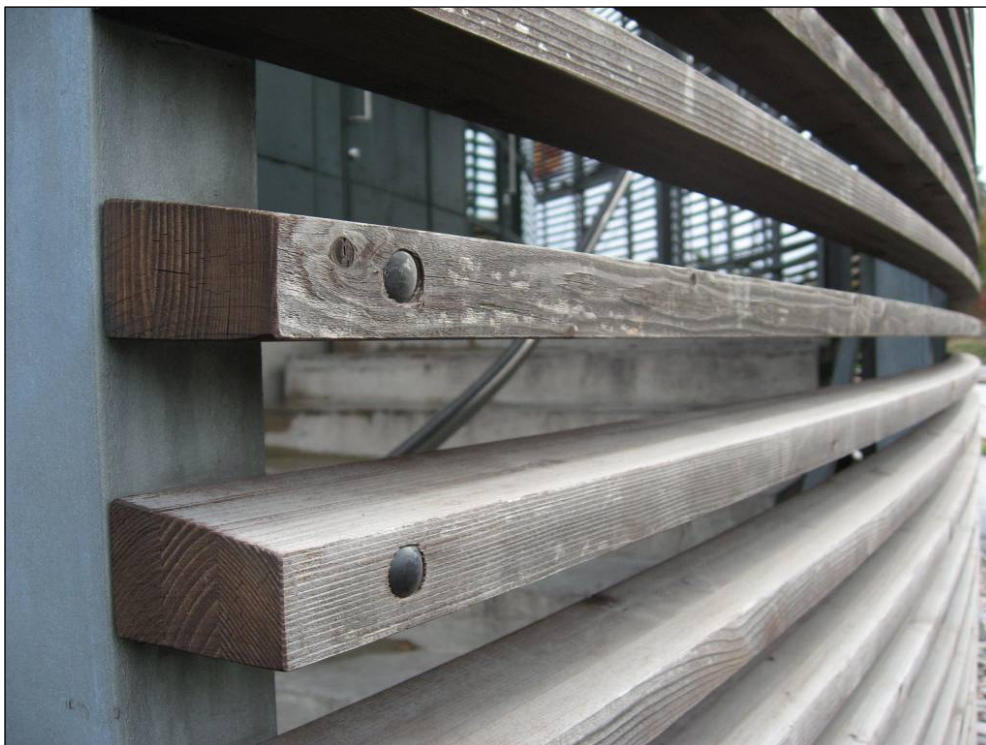
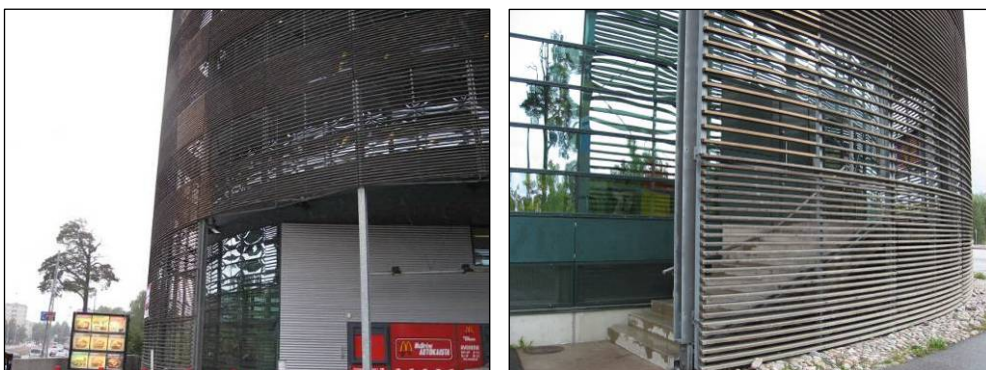
マクドナルド・フィンランド本社社屋は、サーモウツの生産が商業ベースに乗って最初期に建設された大型オフィスビルの事例のひとつです。社屋は1997年に竣工し、上の写真は、竣工後9年経った2006年9月に訪れた時に撮影したものです。

一階に、マクドナルドの店舗、上層階には、研修センターとオフィスフロアが在り、マクドナルドの既存のイメージにとらわれない平面プランは、円形で、建物全面がガラスのカーテンウォールで囲まれたガラスの塔ですが、建物の南半分には、サーモウツを集成して作られた屋外ルーバーで覆われ日除けが施されています。

防腐処理されていないサーモウツのルーバーは、竣工後メンテナンスもされていない様子で、材の色は自然に退色していますが、集成部分の接着剥離や材割れなど見受けられませんでした。

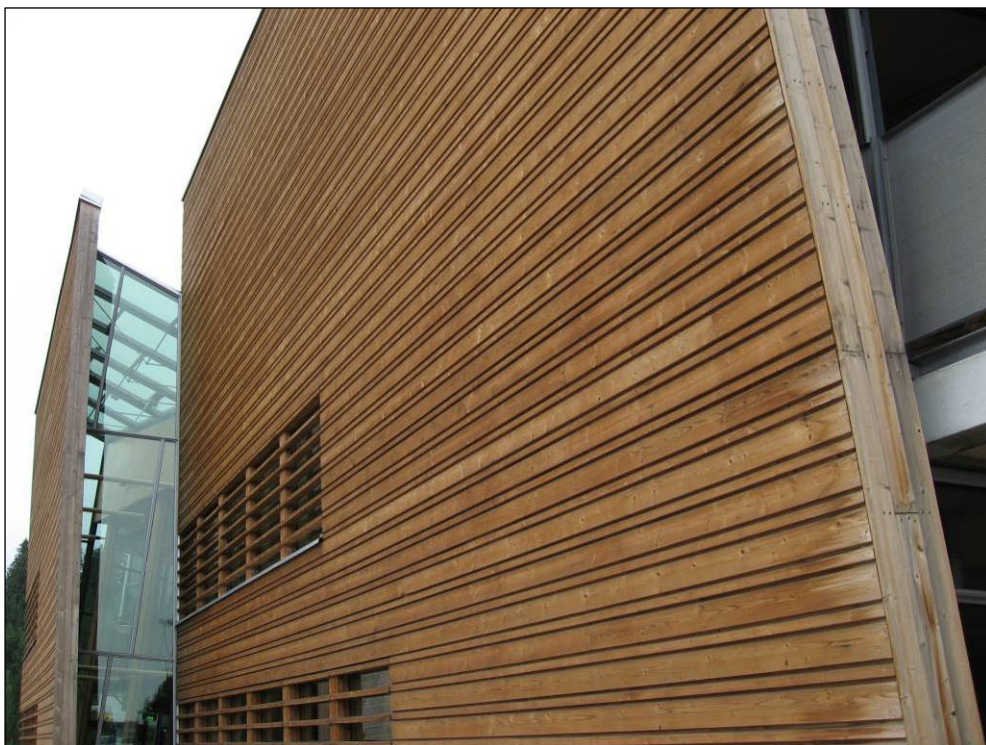
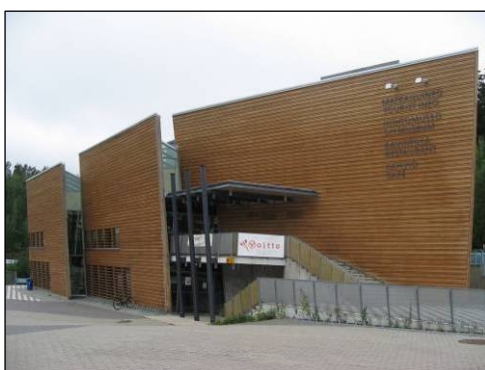
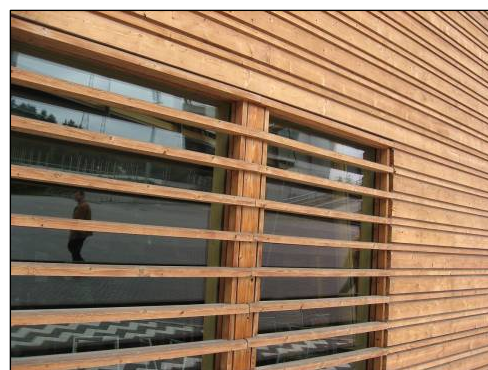
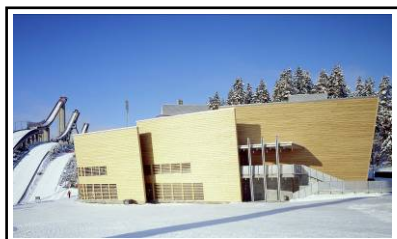
クロスカントリースキーやジャンプ競技の世界カップが例年開催されるラハティ・スポーツセンター内に、冬季博物館は在り、1999年に造られたアネックス（増築部分）のダイナミックなファサード全面にサーモウツドの羽目板が使用されています。

上にある写真は、2006年9月に撮影したもので、施工7年経った今も過酷な環境にも耐えている様子がわかります。
